## Potres 1. novembra 2015 na Gorjancih

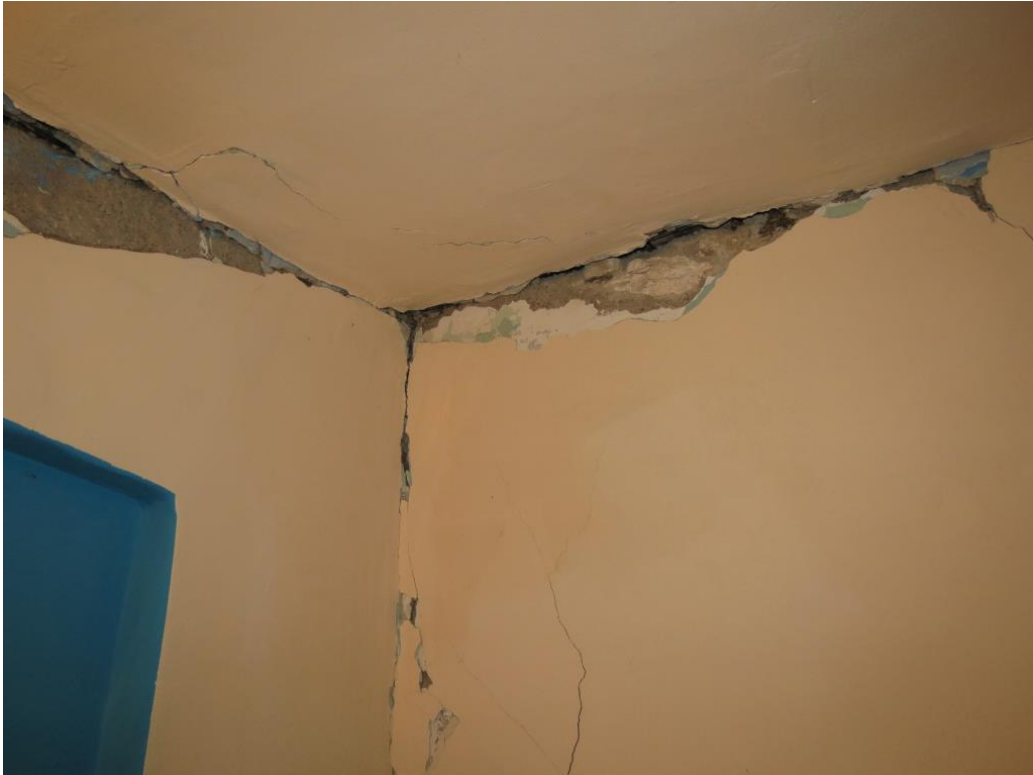
Široke in globoke razpoke na stikih nosilnih zidov in stropa na Stojanskem Vrh  
(Makroseizmični arhiv, ARSO)

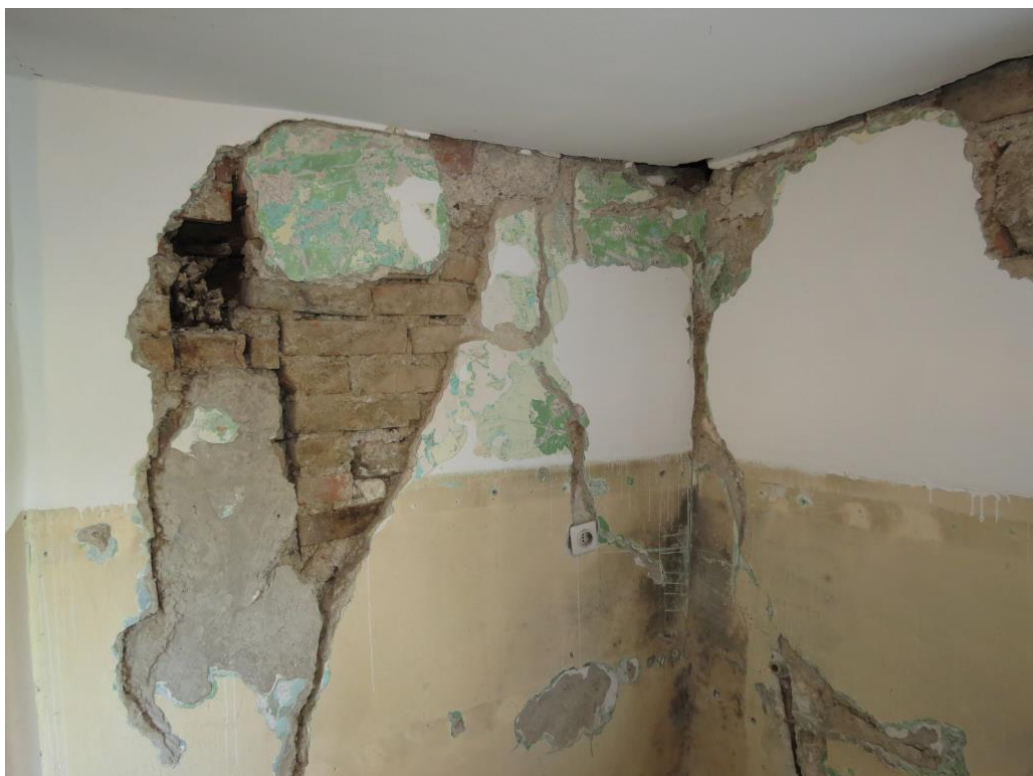
Široke in globoke razpoke nosilnih zidov na Stojanskem Vrh (Makroseizmični arhiv, ARSO)

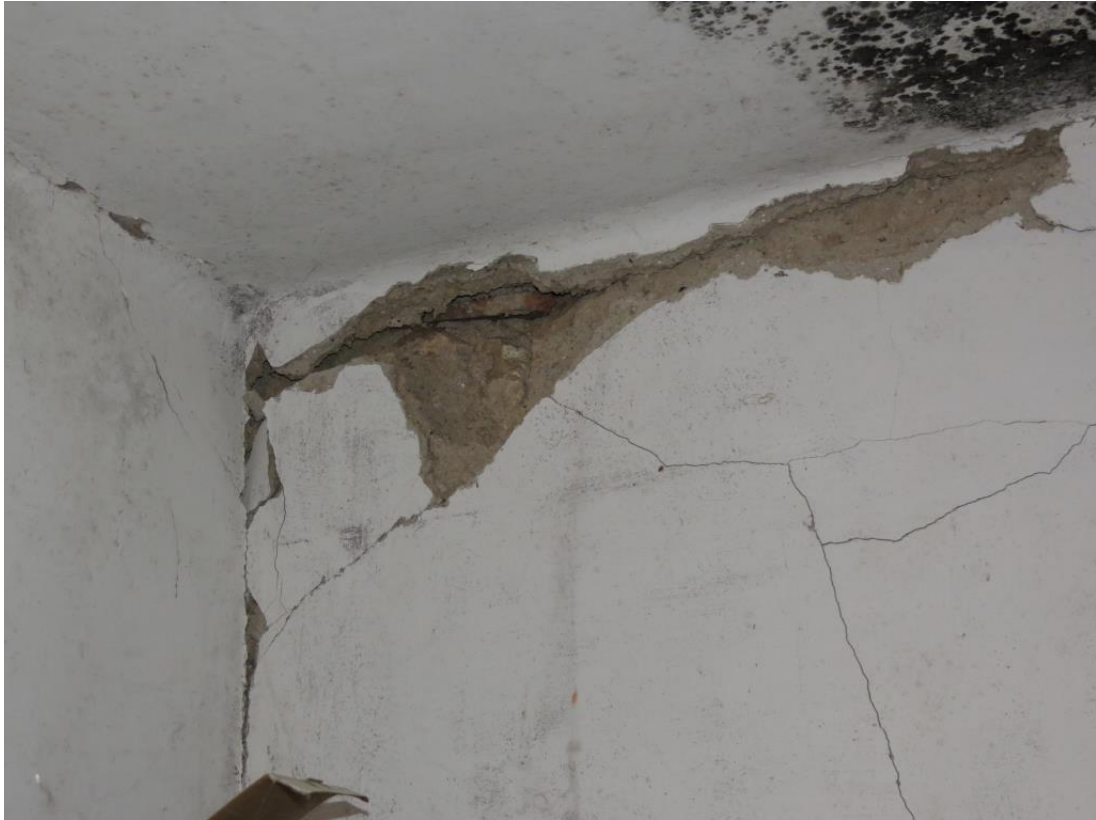
Široke in globoke razpoke nosilnega zidu na Vinjem Vrhu (Makroseizmični arhiv ARSO)

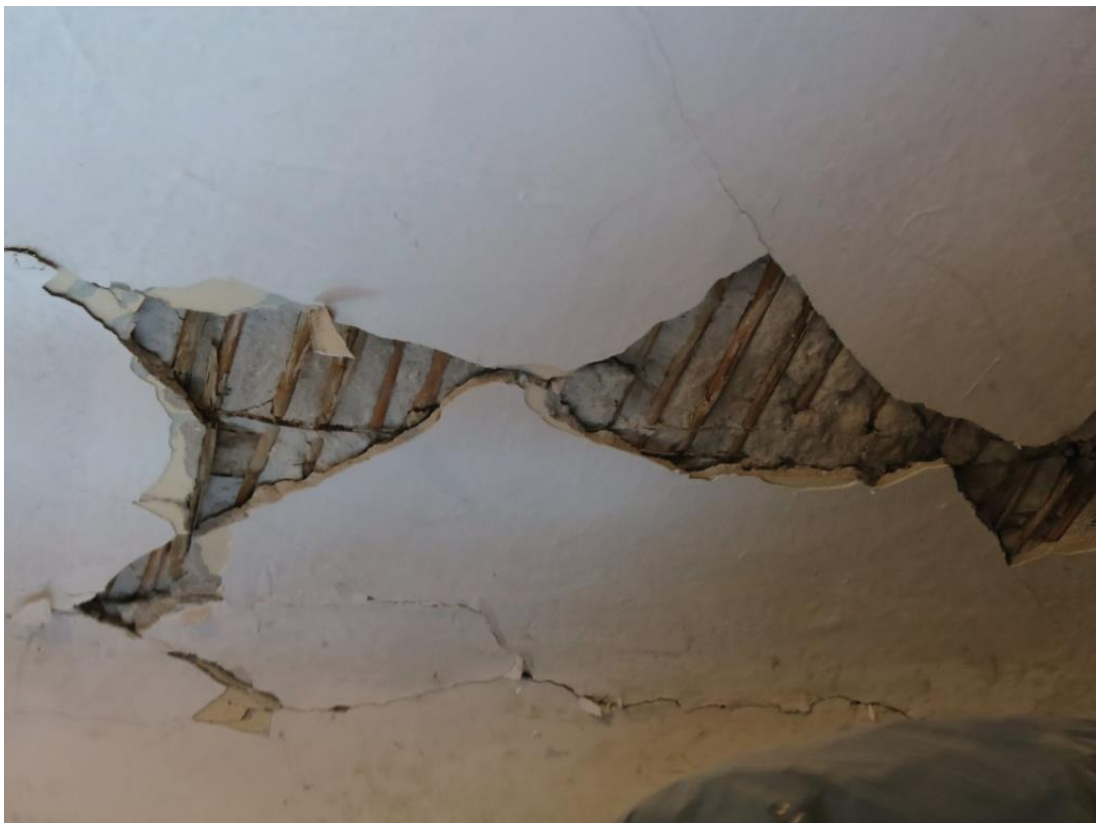
Odpadli večji kosi ometa na stropu v Vinjem Vrhu (Makroseizmični ahiv ARSO).

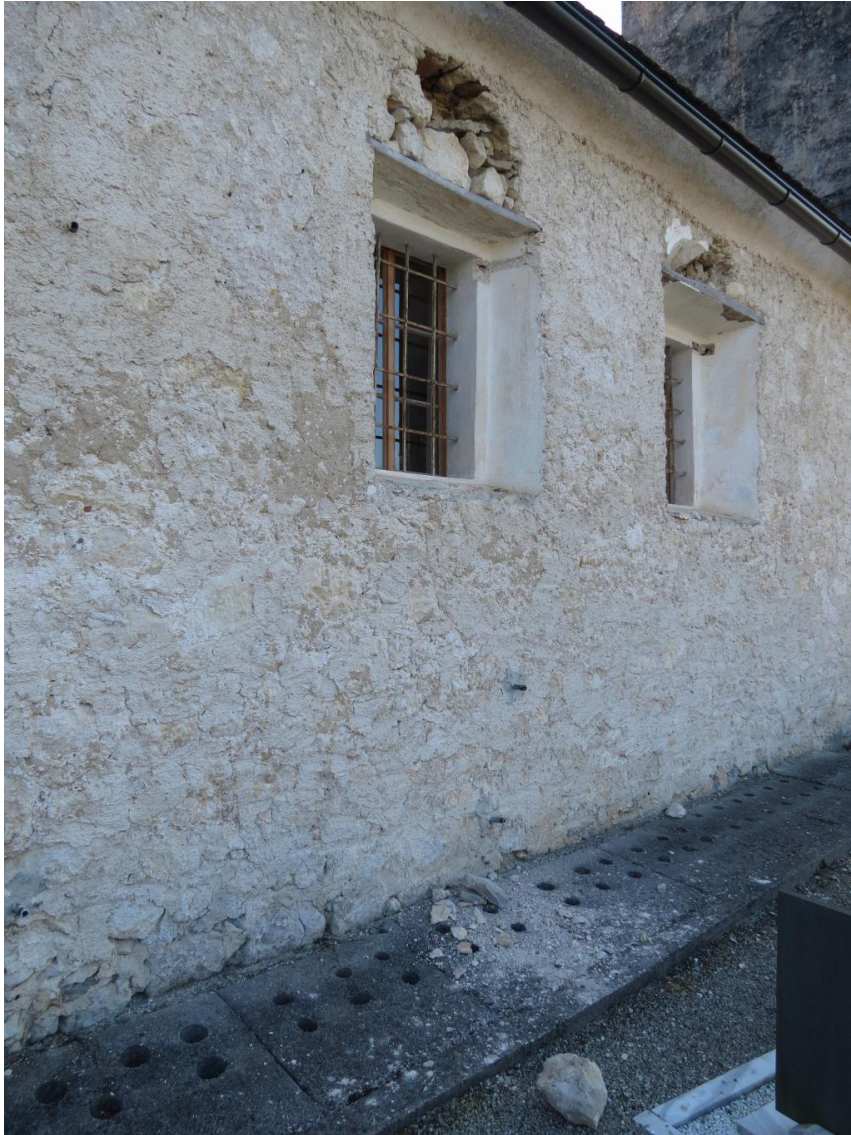
Na Dobravi ob Krki so bile na dveh objektih globoke in široke razpoke nosilnih zidov. S posameznih stavb so zdrsnili strešniki, poškodovali so se dimniki, kar je bilo značilno tudi za naselji Hrastje ob Cerkljah in Bušeča vas. V Bušeči vasi je največ poškodb nastalo na cerkvi: široke in globoke razpoke v stenah, stropu in zvoniku, odpadli strešniki ter večji kosi ometa. Na pokopališču je na več mestih počil zid, nekateri nagrobniki so se prevrnili in plošče premaknile. Zaradi praznika, dneva spomina na mrtve, je bilo v cerkvi in na pokopališču veliko ljudi, ki so poročali o težavah z ravnotežjem ob tresenju tal.

Globoka razpoka na zunanji strani cerkve v Bušeči vasi (Makroseizmični arhiv ARSO)

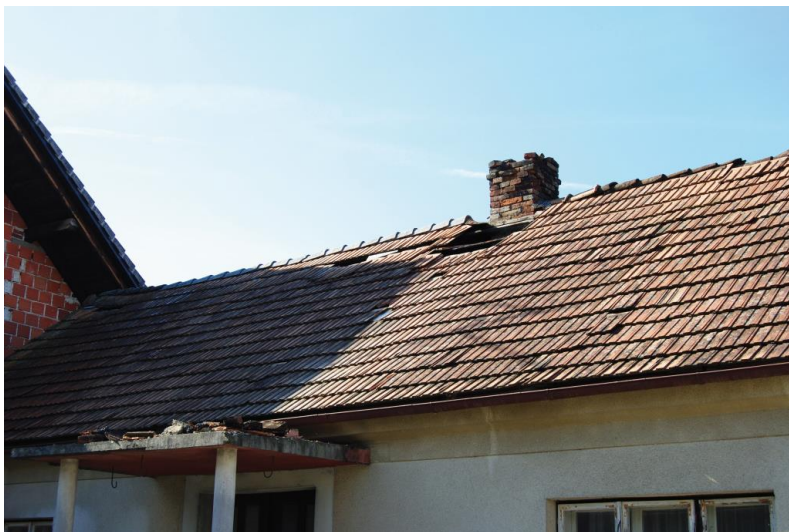
Odlom dimnika na družinski hiši, Hrastje pri Cerkljah (Makroseizmični arhiv ARSO)
